黄骅市 2015 年度第 5 批次建设用地 1 号地块  
土壤污染状况调查报告  
(报审版)

委托单位：沧州渤海新区黄骅市自然资源和规划局  
编制单位：沧州燕赵环境监测技术服务有限公司  
编制日期：二〇一五年二月

项目名称：黄骅市 2015 年度第 5 批次建设用地 1 号地块土壤污染状况调查

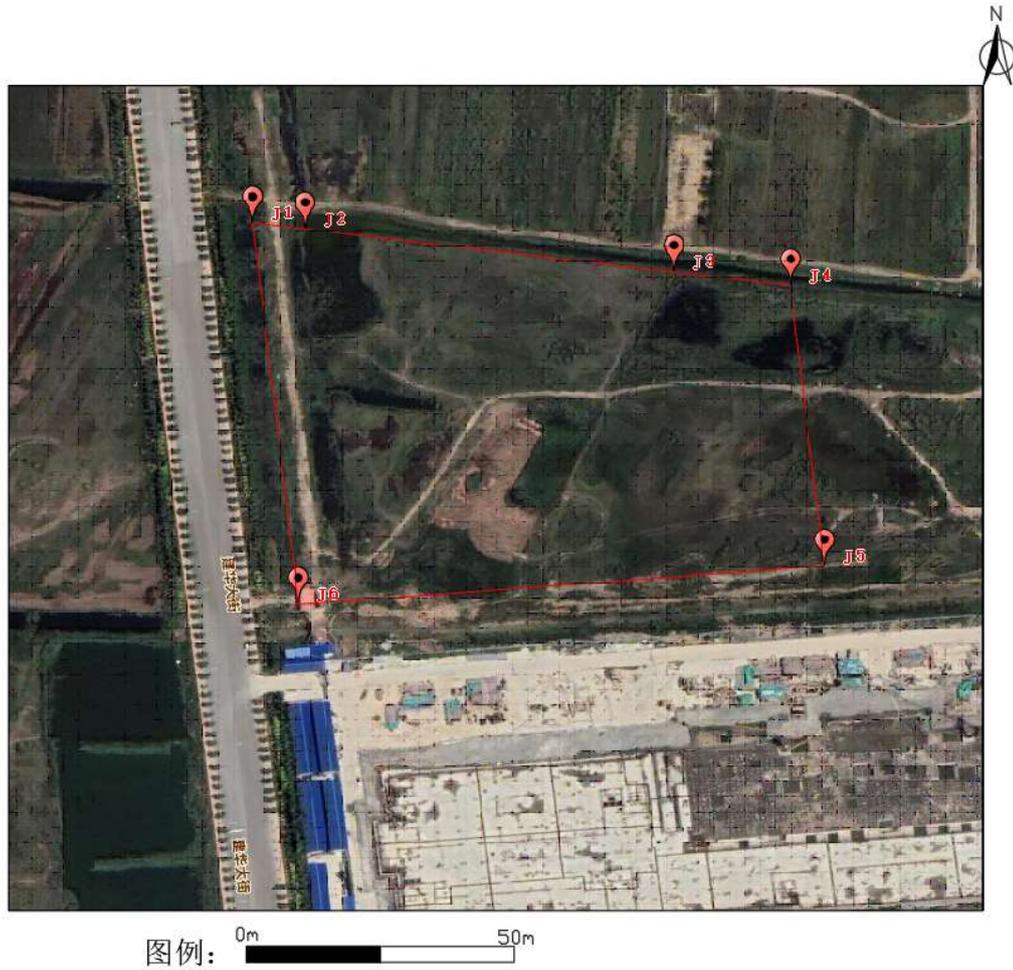
图 2-1 地块调查范围示意图

标为：东经 117.300100，北纬 38.371296；调查范围示意图和测定勘界图见图 2-1 和图 2-2。

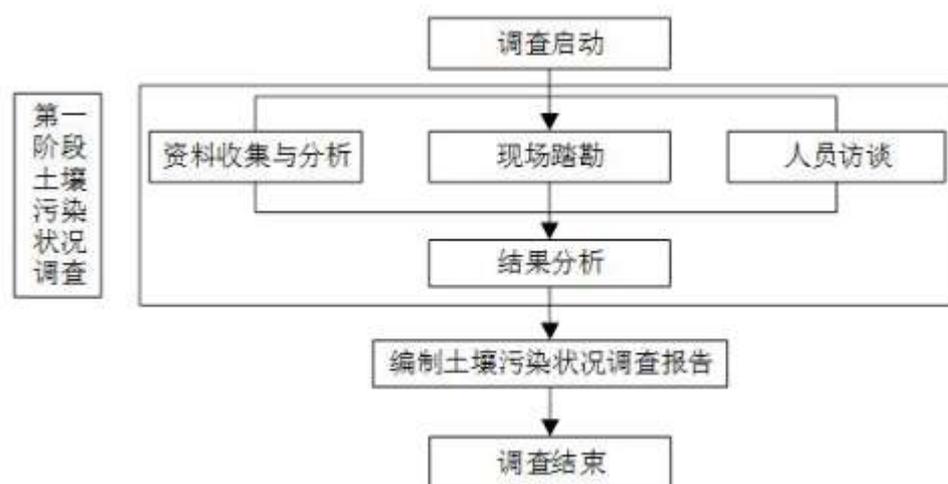
图 2-3 本次土壤污染状况调查工作流程图

本次调查为土壤污染状况调查的第一阶段。本地块土壤污染状况调查工作程序详见图 2-3。

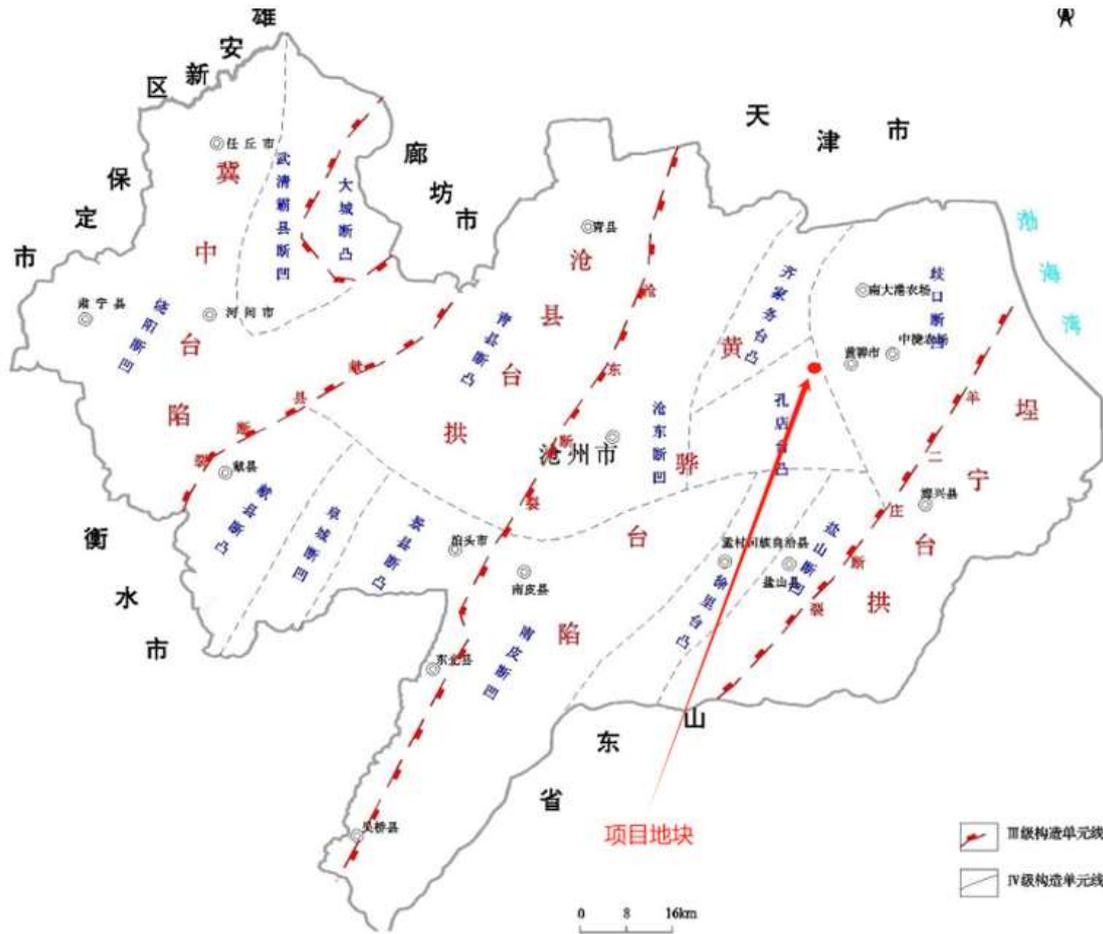
图 3-3 区域地质构造

区域位于中朝准地台(I级)、华北断坳(II级)、黄骅拗陷(III级)构造单元内。

黄骅拗陷呈北东向狭长条带状延伸,其西以沧东断裂为界与沧县隆起相邻;东以羊二庄断裂为界与埕宁隆起相邻,面积约17000km<sup>2</sup>。

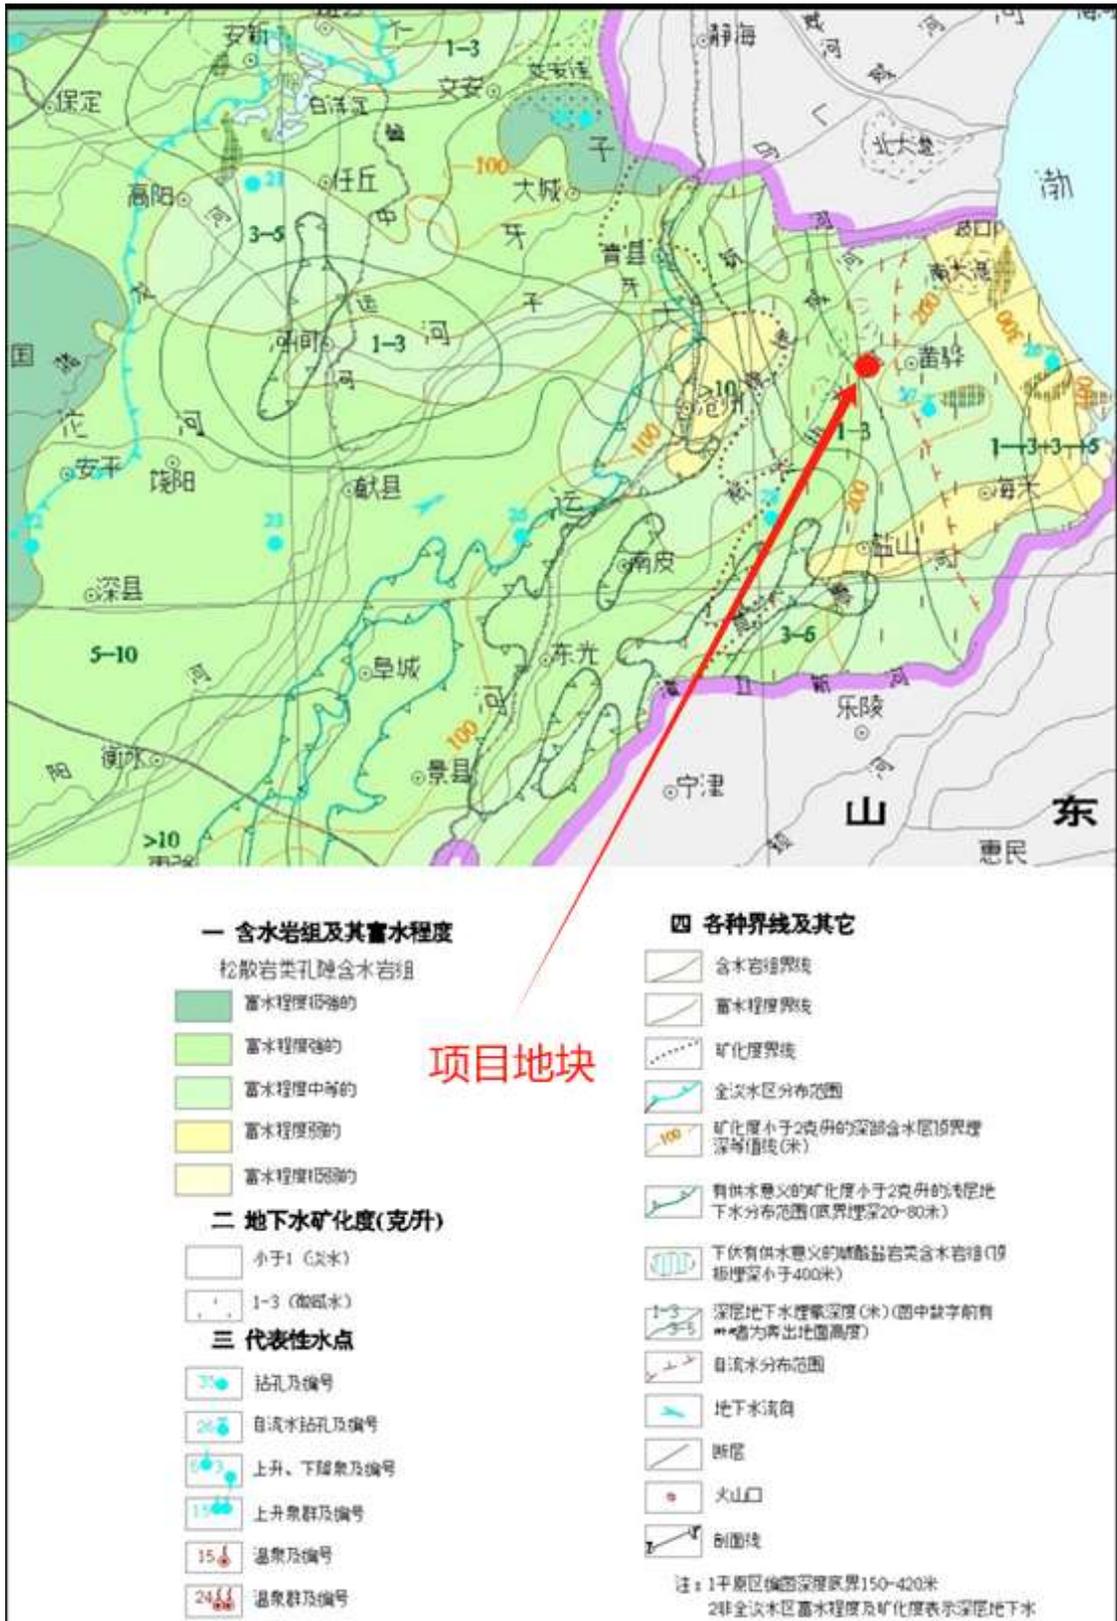
图 3-4 地下水区域图

本区地处滨海平原，基本由第四系松散岩类孔隙水含水岩组构成，根据境内成井资料和石油钻探资料分析，确定其水文地质条件和地下水分组情况，含水层自上而下划分为四个含水层组，描述如下

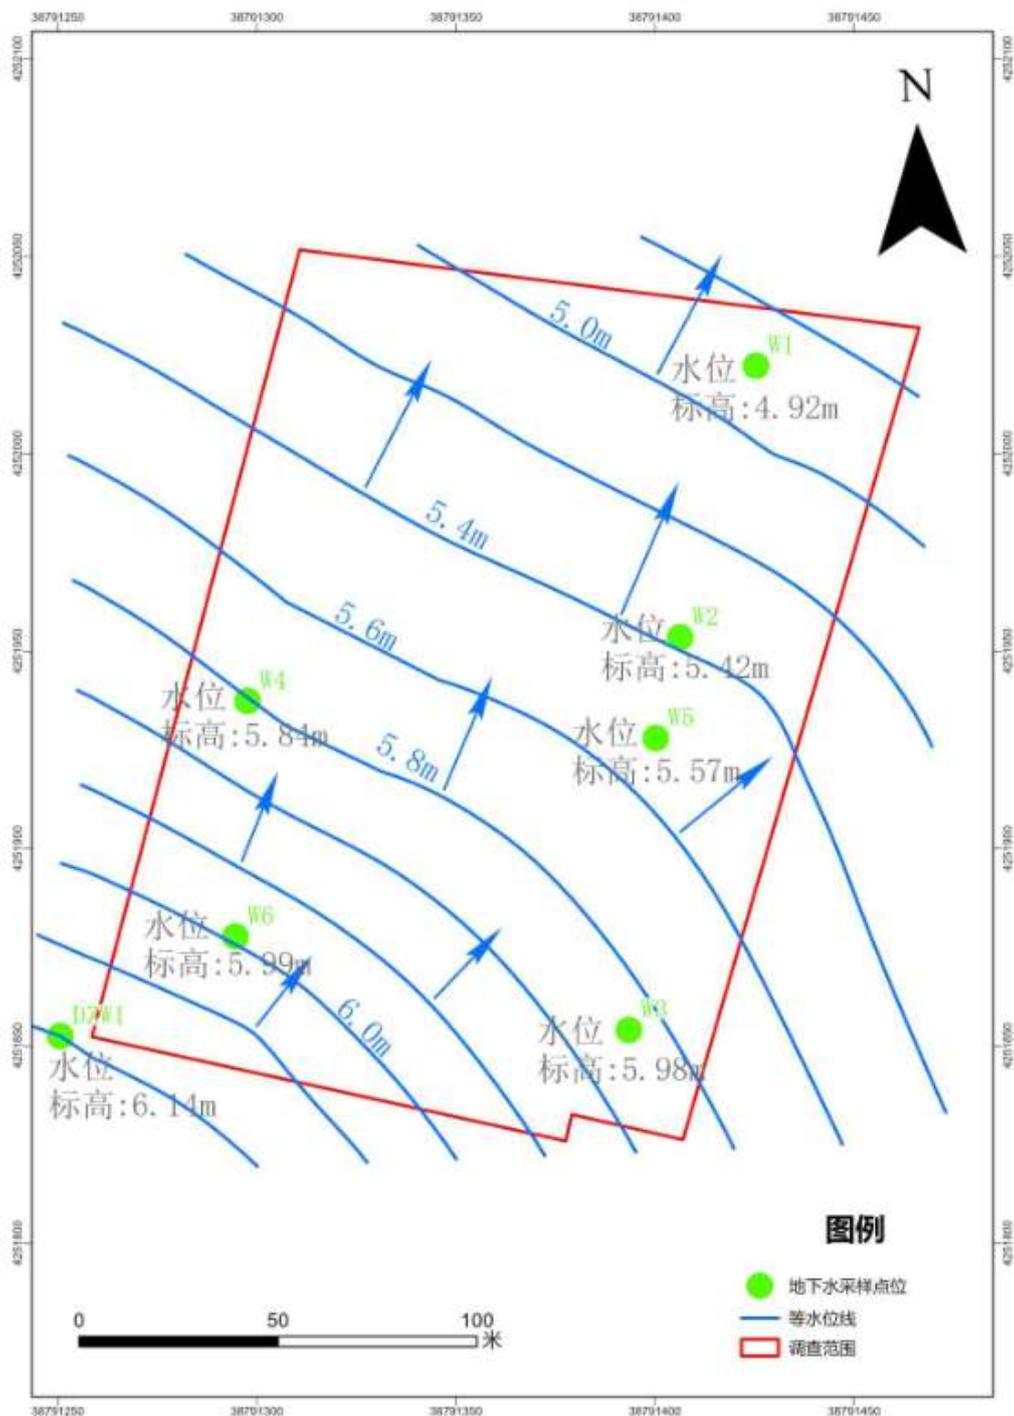
图 3-5 区域地下水流向图

根据收集到的资料，调查地块所在区域浅层地下水流向为西南向东北，依据项目地块东南侧 $10\text{km}$ 《河北华晨药业集团有限公司地块土壤污染调查报告》可知，项目区域地下水流向为自西南向东北，与区域地下水流向一致，地下水流向见图3-5。

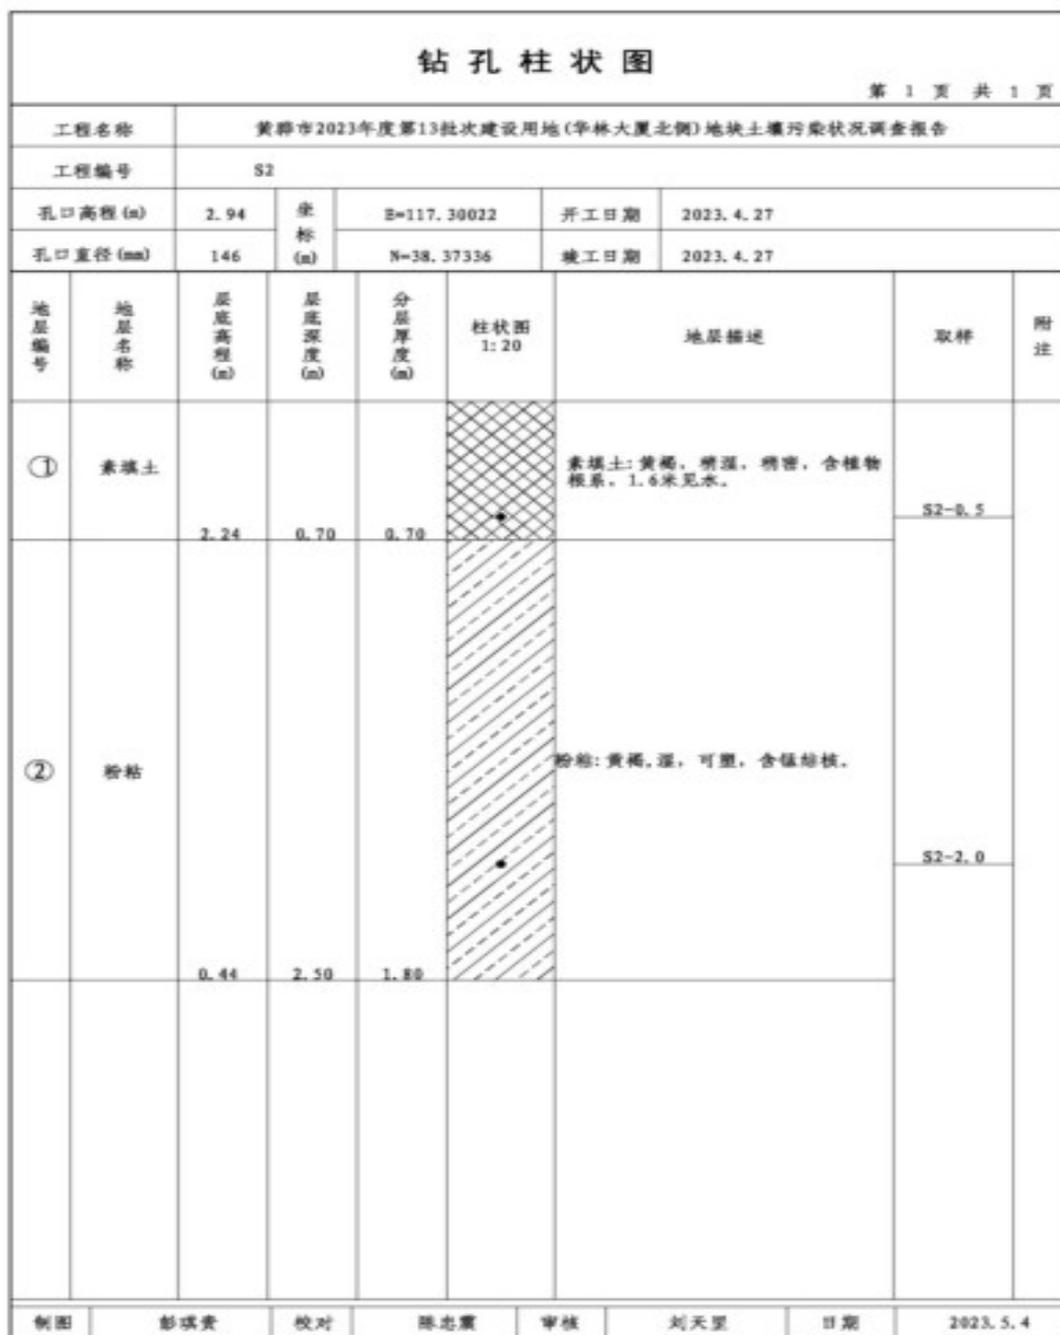
图 3-6 钻孔柱状图

而下依次为：①填土、②粉质粘土，初见水位埋深 1.5~1.8m。现自上而下详述如下：

①填土：黄褐，稍密，稍湿，含植物根系，层厚 0.6~0.8m。

②粉质粘土：黄褐，湿，可塑，含少量锰结核，层厚 1.7~1.9m，该层未完全揭穿。具体勘察情况如下，调查地块钻孔柱状图见图 3-6，调查地块剖面图见图 3-7，

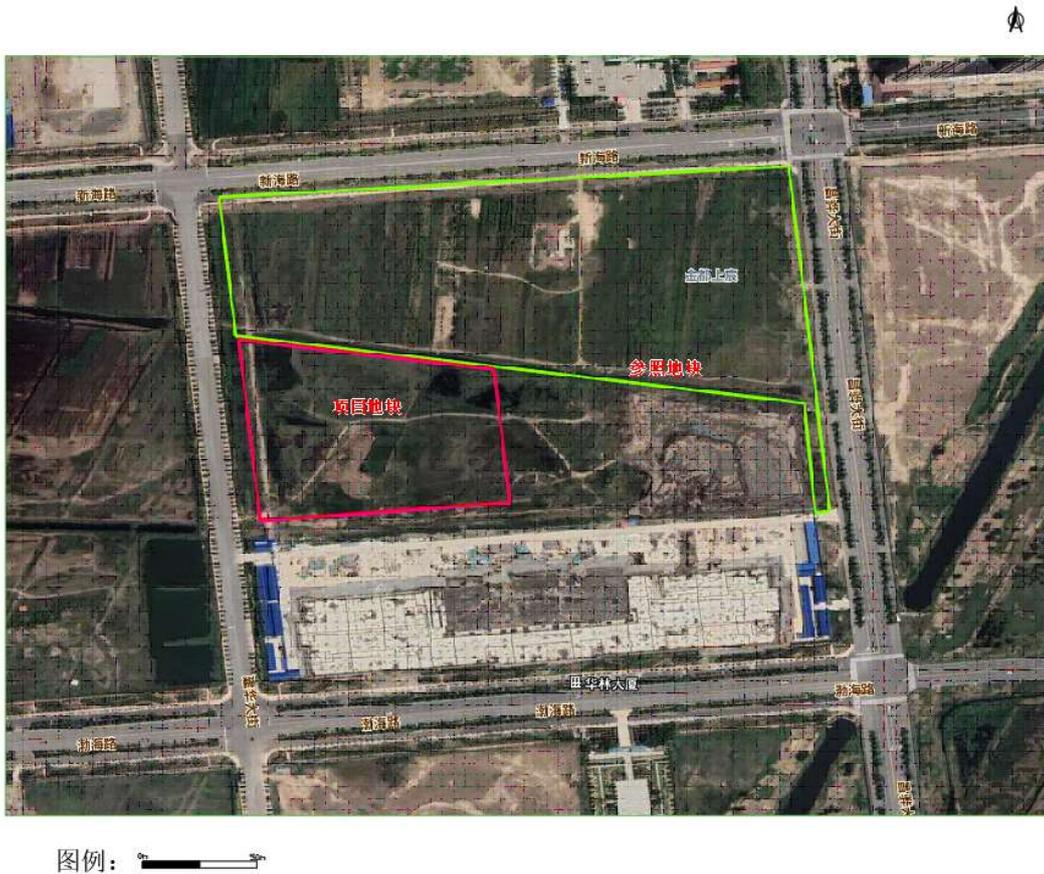
图 3-8 调查地块与参照地块相对位置图

参照地块北侧紧邻的《黄骅市 2023 年度第 13 批次建设用地(华林大厦北侧)地块土壤污染状况调查报告》可知，最大勘探深度(2.5m)范围内的地层自上

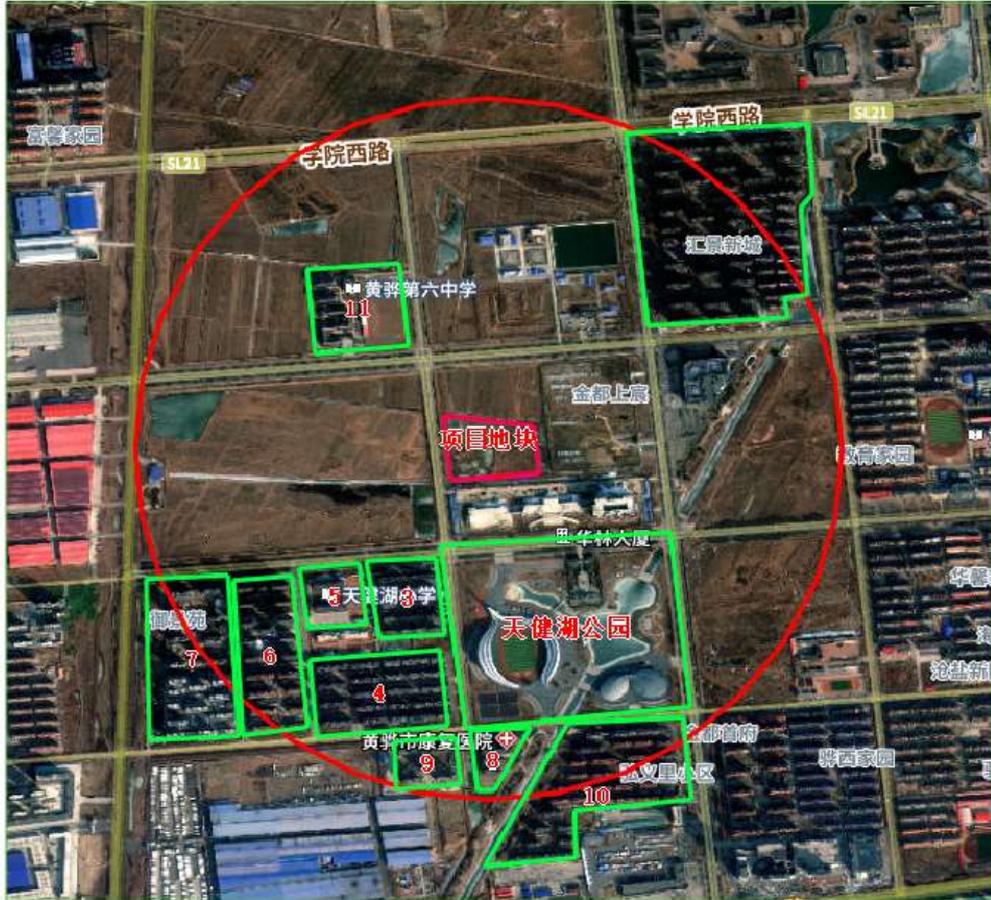
图 3-9 地块周边 1km 范围内敏感保护目标（1km 圆形范围）

本地块位于河北省渤海新区黄骅市建华大街东侧，根据现场踏勘，地块周边 1km 范围内敏感目标主要为居民住宅、学校、公园，项目地块周边敏感目标见表 3-1，敏感目标分布图见图 3-9。地块周边无疗养院、自然保护区、风景名胜區、世界文化和自然遗产等重点保护目标。

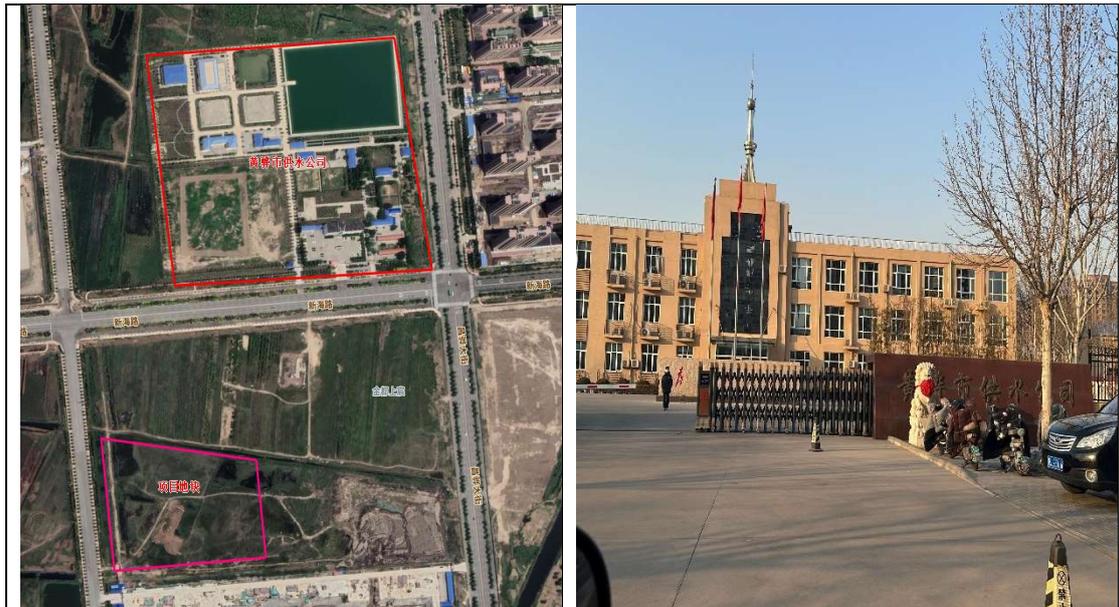
图 4.5-1 黄骅市供水公司与本地块位置

经资料分析以及人员访谈得知，黄骅市供水公司紧距离调查地块320米左右，位于地块北侧。与地块位置见下图：

根据人员访谈和资料查询可知，黄骅市供水公司成立于 1983 年，负责黄骅市的供水，公司内设供水规模为 2 万方/日地表水水处理厂一座，水源为大浪淀。地表水水处理厂采用预处理-絮凝沉淀-过滤-消毒净化工艺。

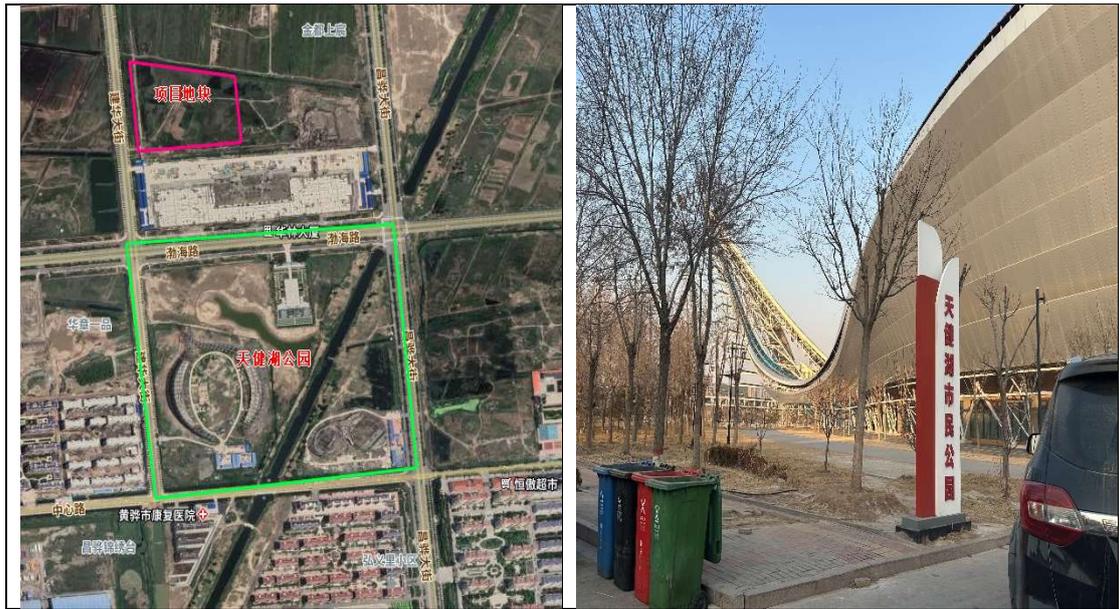
图 4.5-1 盘古公园地表水与本地块位置

经资料分析以及人员访谈得知，天健湖公园地表水位于地块南侧200m处。地表水水质清澈透亮，历史上未形成过黑臭水体，与地块位置见下图：

根据人员访谈和资料查询可知，该坑塘无纳污历史，未发生过污染事件。

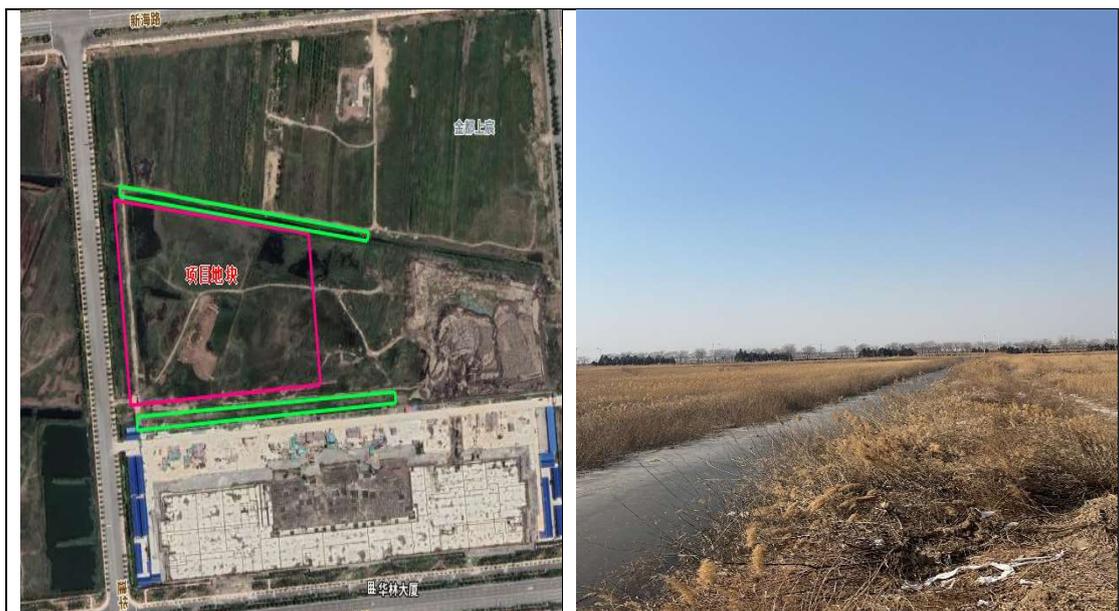
图 4.5-1 周边地表水与本地块位置

经资料分析以及人员访谈得知，调查地块南北两侧均有地表水沟渠。与地块位置见下图：

根据人员访谈和资料查询可知，地块南北两侧地表水于 2003 年之前就已形成，地表水主要来源于雨水和地下水返渗，未形成过黑臭水体，地表水未发生过污染事件，目前地表水已结冰。

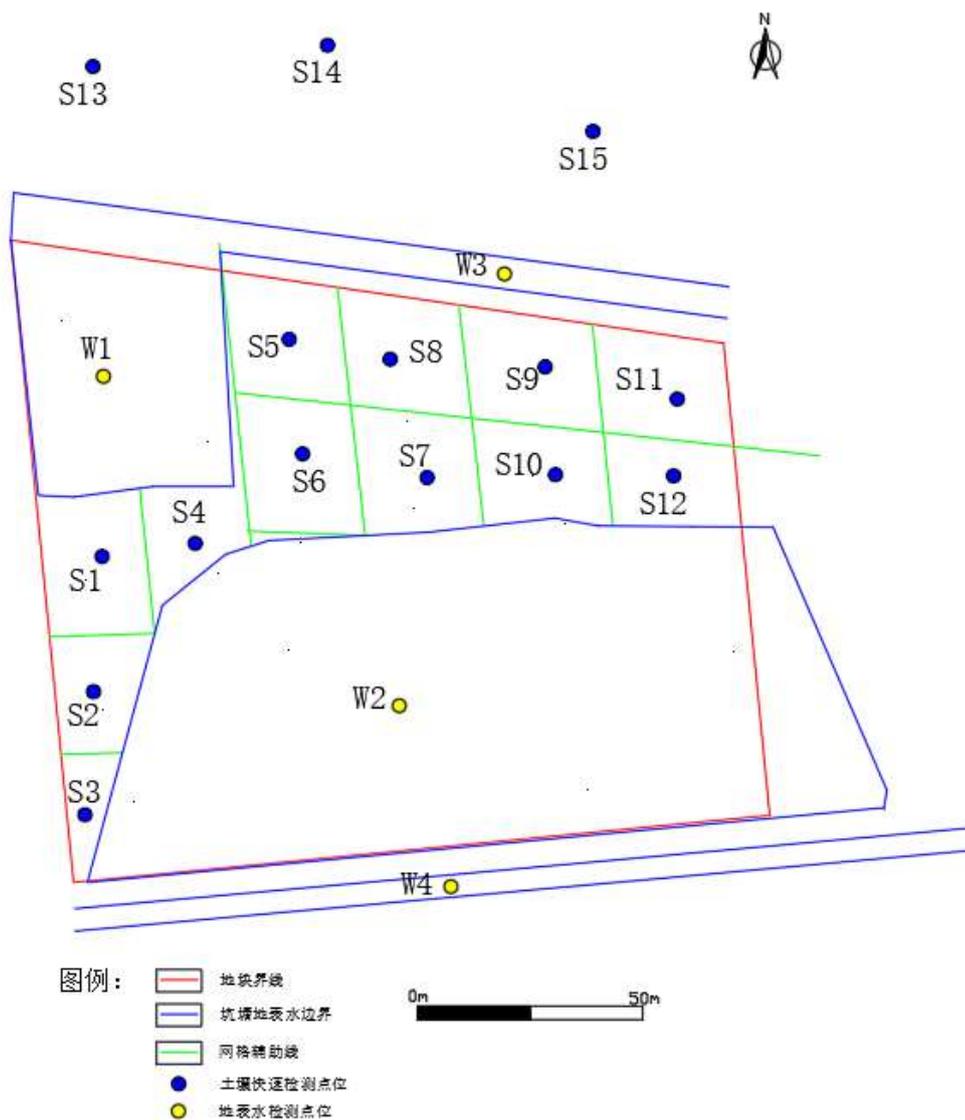
图 4.7-1 地块内现场快检布设图

由于地块内只有少量土地，大部分为坑塘地表水，不涉及其他建筑或用地，故本次调查采用网格系统布点法（40m×40m）对调查地块进行布设土壤快检点位。在地块内共布设了12个快检点位，地块外北侧（已完成土壤调查）区域布置3个对照点位，点位布设情况详见下图。

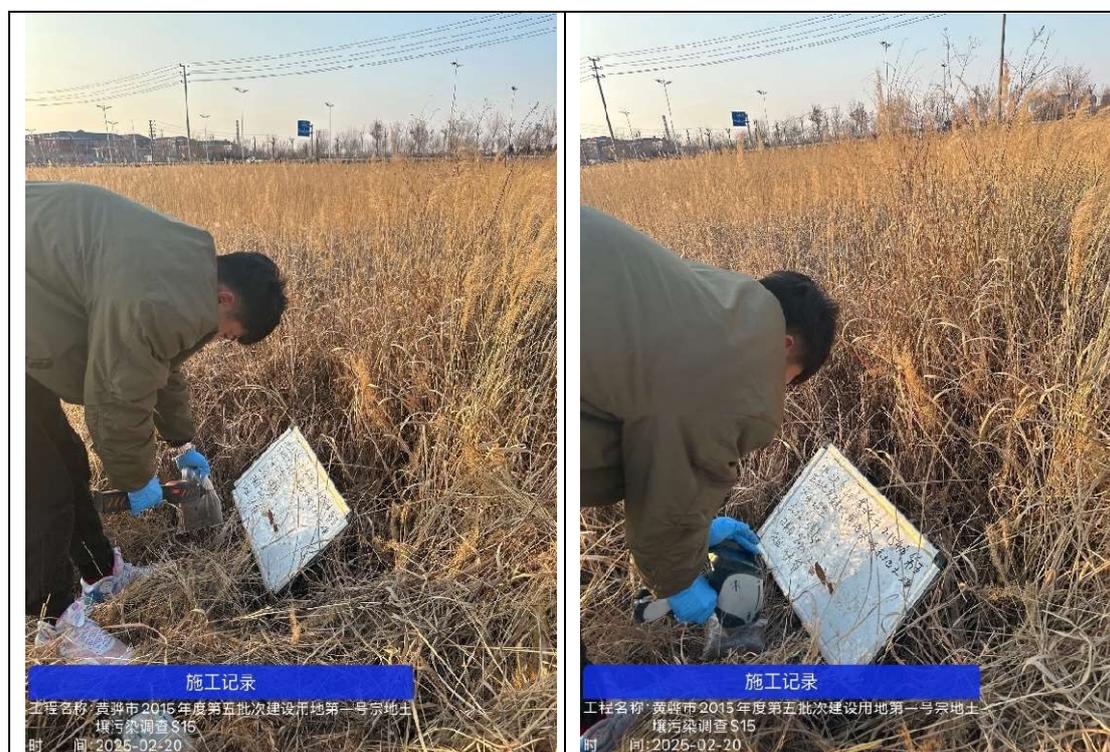
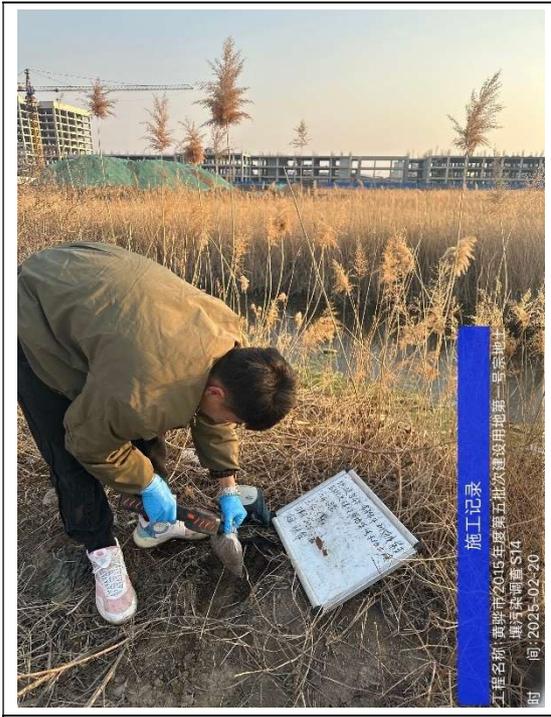
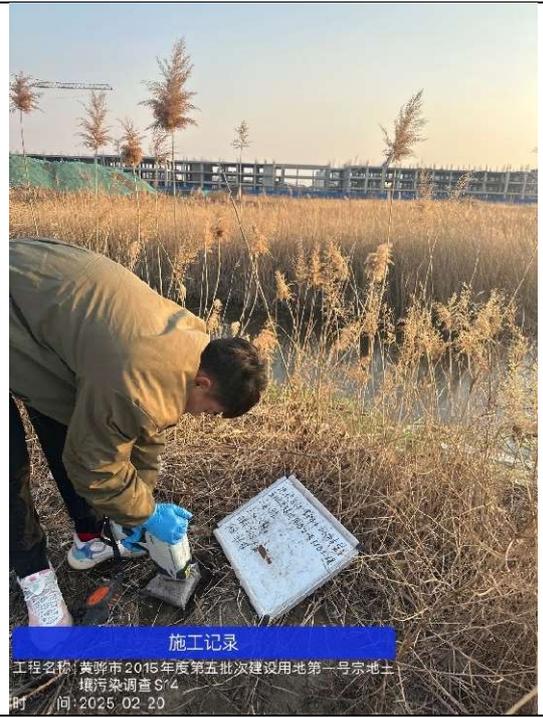
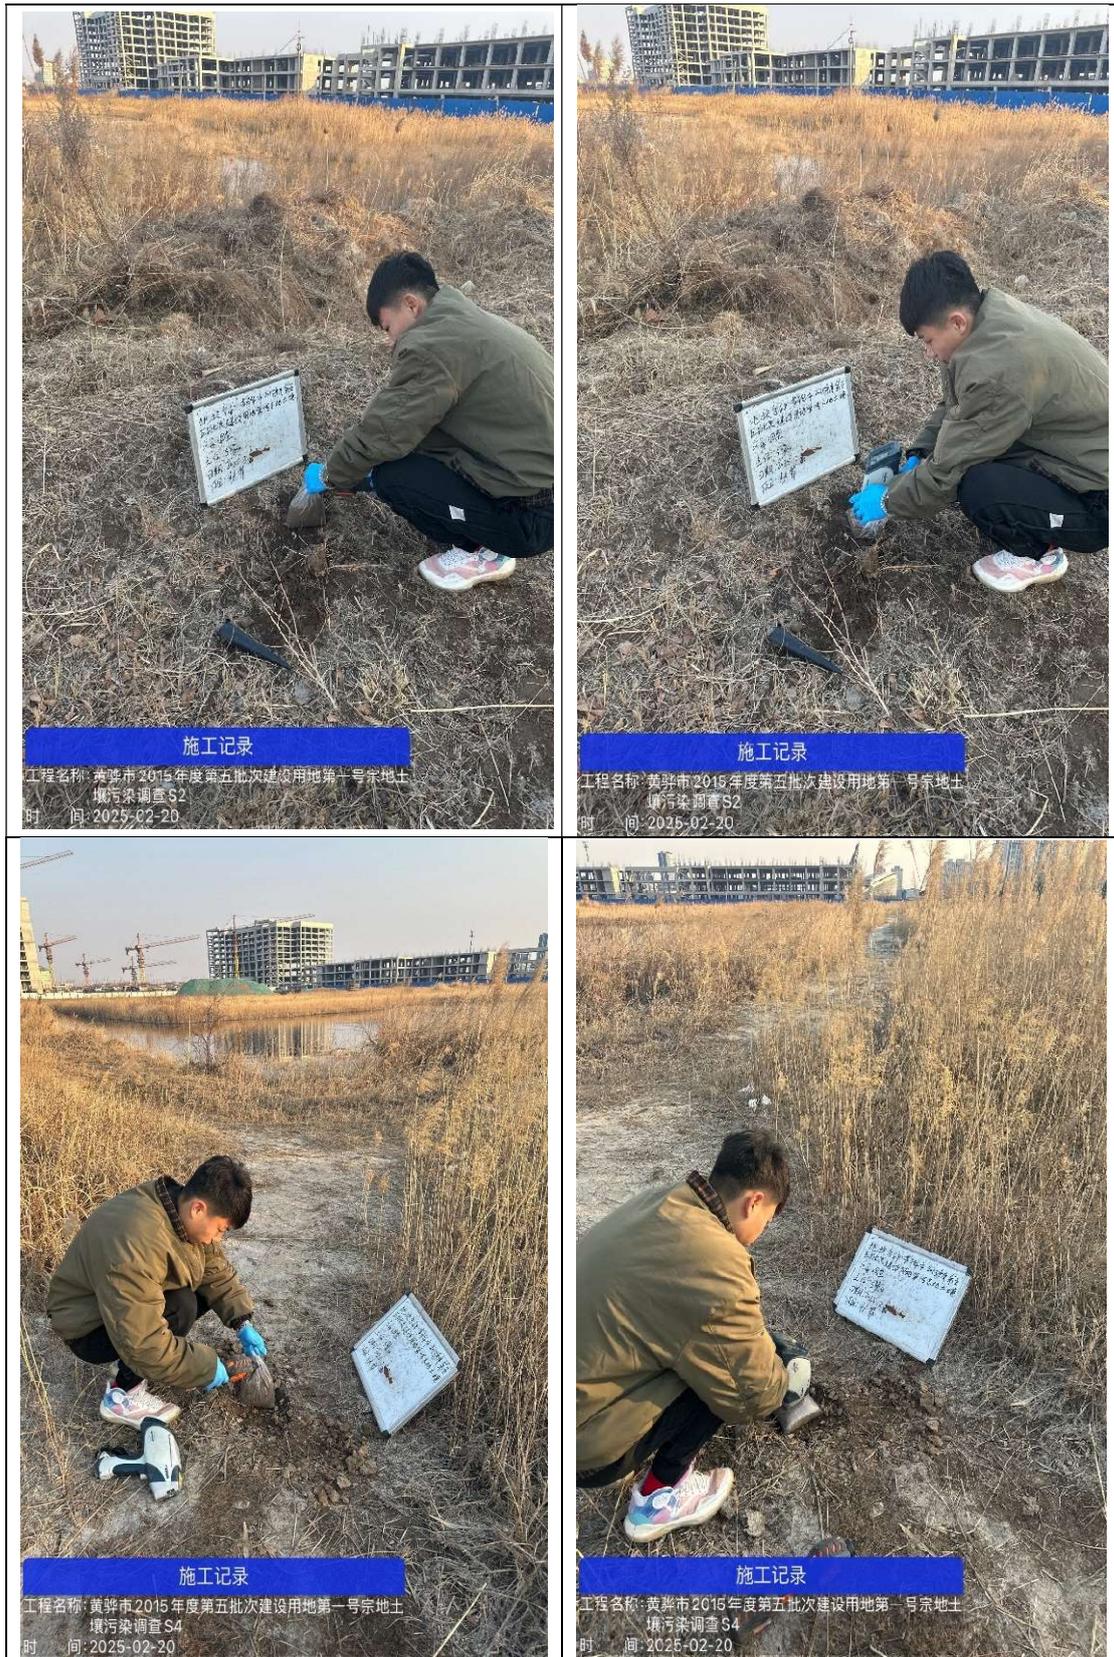
图 4.7-2 现场快速检测照片

本次调查在 2025 年 02 月 20 日，对地块表层土壤进行了现场快速检测，将土壤样品现场快速检测结果记录于“土壤调查现场快筛检测原始记录”。部分快速检测照片见图 4.7-2。

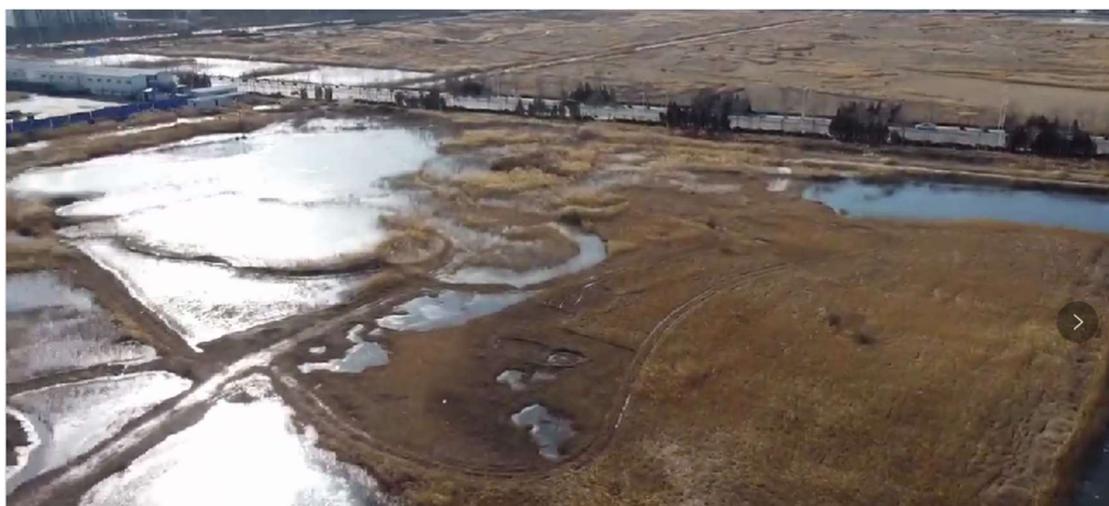
图 4.8-1 坑塘地表水分布照片

调查地块符合第一阶段结束调查的条件，根据相关规范要求，可不进行后续采样工作。为进一步佐证本次调查结论，由于项目地块内存有大量坑塘地表水和南北侧均紧邻水沟，因此通过检测地表水辅助判断地块污染情况。地块内坑塘地表水分布如下图：

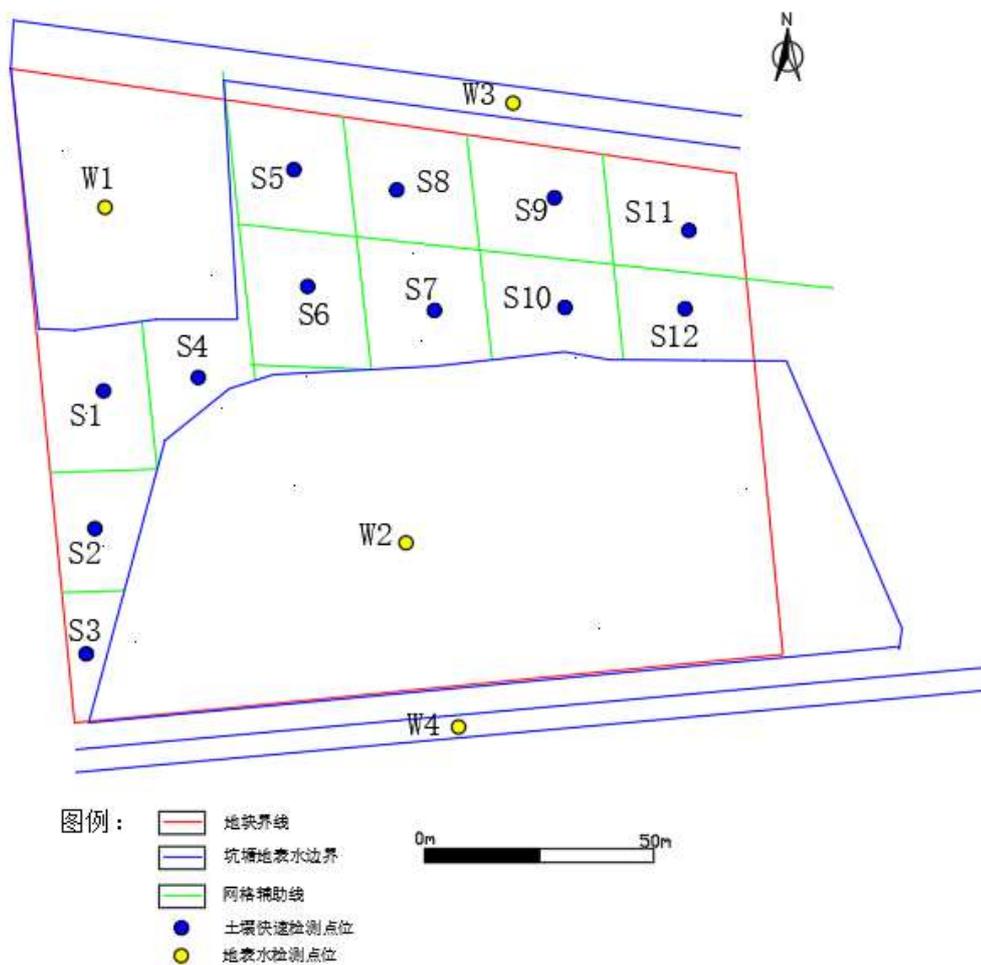
图 4.8-2 地块内 外坑地表水采样点位图

因此本次地表水采集 4 个样品，监测因子为：GB 3838-2002 地表水环境质量标准中表 1 地表水环境质量标准基本项目（水温、粪大肠菌群除外），采样位置如下图：
